### 「土間床がたわみ、機械が振動する」 「機械の振動により、製品精度に影響が出る」

アップコンにはこのような、機械の振動に関する床の補修相談を日々多くいただきます。今回は埼玉県内の精密部品製造工場の施工事例をご紹介します。  
地盤沈下により土間床にひび・たわみが発生し、機械が振動していました。  
振動による製品精度への影響を防止するため、たわみ解消の沈下修正工事と土間床下の空隙充填工事を行いました。  
機械を移動することなく、操業を止めずに施工できることからアップコン工法をご採用いただきました。

- 埼玉県／精密部品製造工場
- 総施工面積：287㎡
- 最大沈下量：44mm
- 最大空隙量：50mm
- 工期：3日間

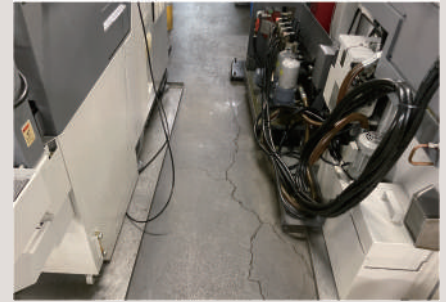
今回の問題点

土間床のたわみによる  
機械の振動
