アップコンにはこのような、工場のコンクリート床の補修相談を日々多くいただきます。今回は福岡県内の金属加工工場の施工事例をご紹介します。

土間床沈下修正工事

- 福岡県／金属加工工場
- 総施工面積：114㎡
- 最大沈下量：72mm
- 工期：1日間

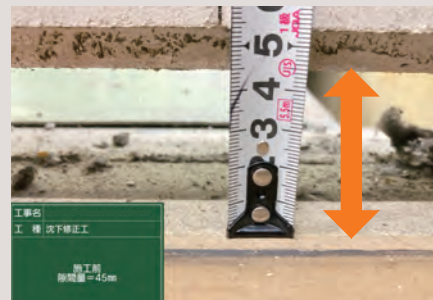
経年による地盤沈下により工場内の通路の床がたわみ、壁と床の間にすき間が発生していました。

床の傾きにより
壁と床の間にすき間が発生

床のたわみ、壁と床の間の隙間解消のために沈下修正工事を行いました。操業を止めずに1日という短工期で施工できることから、アップコン工法をご採用いただきました。

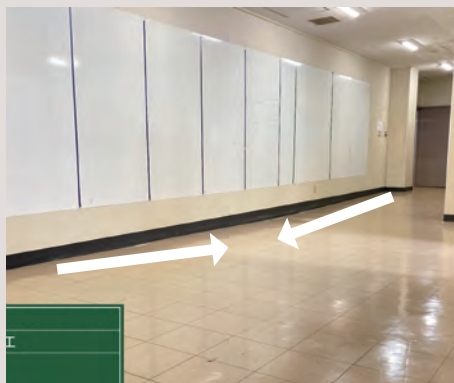
工場内の通路の床にたわみが発生

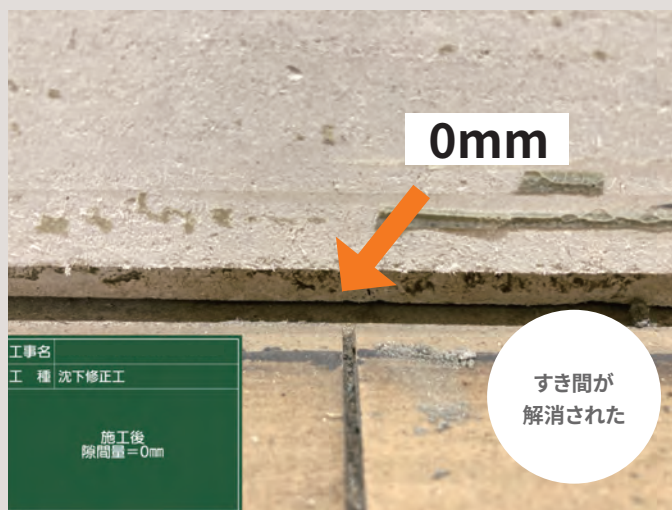
施工後

土間コンクリート下にウレタン樹脂を注入し、沈下修正工事を行いました。最大72mm沈下していた箇所を含め、施工範囲内を管理値以内に修正しました。沈下修正により壁と床の間に生じていたすき間も解消されました。
