### 平成25年度 常磐自動車 流山IC 復旧補修工事

道路や空港エプロンなどのコンクリート版沈下修正を行っているアップコン。震災の翌年より本格的に復旧工事が始まり、既設版を壊さず短工期で修正できる当社技術が復旧工事に採用されました。今回は東日本高速道路株式会社から発注のあった、流山料金所内のコンクリート舗装版災害復旧工事の事例をご紹介します。

#### コンクリート舗装版沈下修正工事

- 千葉県 / 流山IC
- 総施工面積: 875m<sup>2</sup>
- 工期: 8日間(夜間)

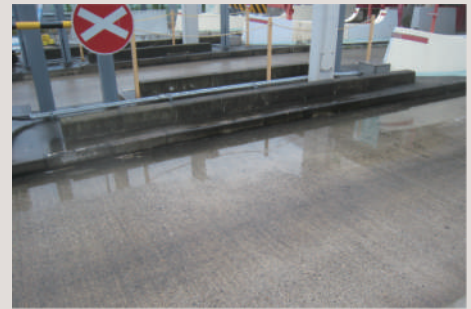
今回の問題点

コンクリート舗装版が沈下したことにより水勾配がとれず、ETCセンサー前に水溜まりが発生。車両が走行する度に水がはねてしまい、センサーに誤作動が生じていました。アップコン工法により沈下修正工事を行い、短工期で水勾配を復旧しました。

水勾配がなくなり水溜まりが発生

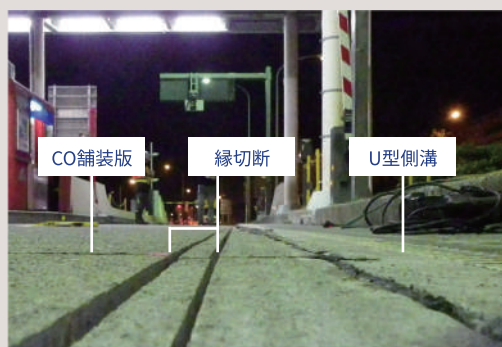
施工前：CO舗装版とU型側溝共に沈下

コンクリート舗装版とU型側溝が隣接している箇所では、コンクリート舗装版の上昇に影響を与えないよう、事前にカッターで縁を切断し、コンクリート舗装版のみを沈下修正。修正後、切断箇所にアスファルトを塗り付け、その日のうちに交通規制を解放しました。

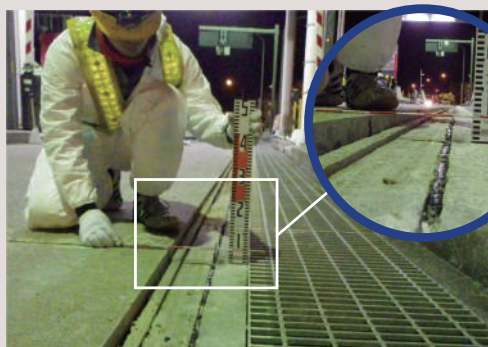
施工後：カッターで縁を切断し、CO舗装版のみ沈下修正

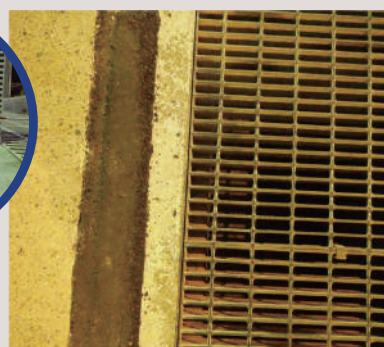
施工後：アスファルト塗りつけ

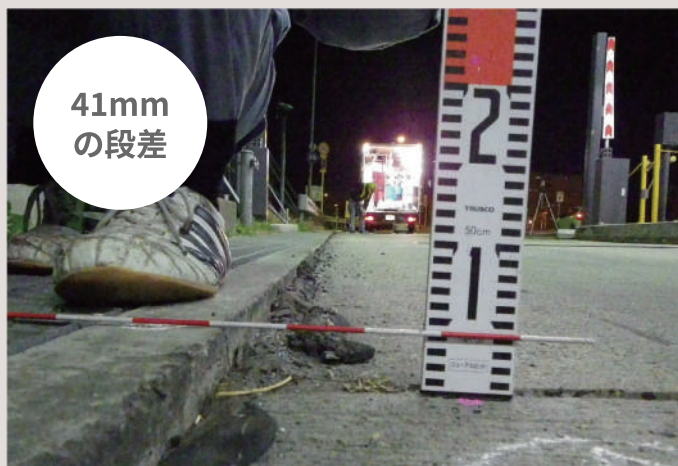
### 施工前

41mm沈下していたコンクリート舗装版を修正し、段差が解消されました。アップコンでは常時ミリ単位でのレベル管理を行いながら、慎重に施工をいたします。100%自社社員の責任施工で精度の高い仕上がりを提供します。

施工前：CO舗装版のみ沈下
