施工NEWS

倉庫編 Vol.4

地盤沈下で生じた床のたわみを短工期で解消

土間床沈下修正工事

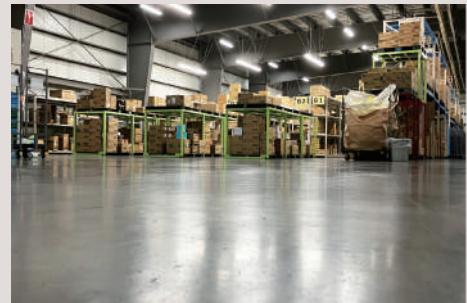
今回ご紹介する配送センターでは、地盤沈下により床が沈下し、床の所々にたわみが生じており、外周基礎と床との間にも段差が生じている状態でした。

地盤沈下により床が沈下し、
床にたわみが生じていた

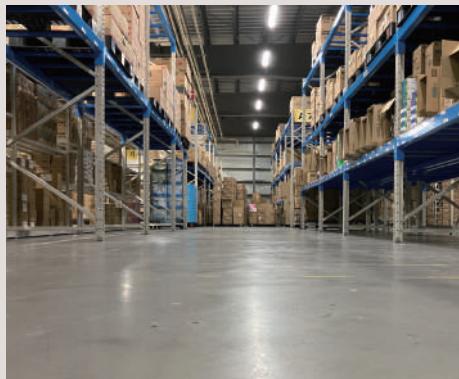
[配送センター内部] ラックを移動せずに施工を実施

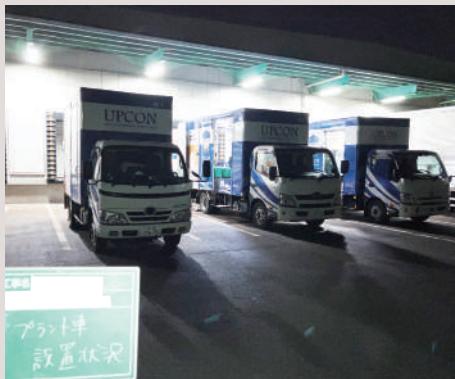
[施工プラント車配置] 夜間のみの3台施工

今回は、総施工面積 947m² の土間床沈下修正工事を施工トラック3台で行い、夜間のみの3日間の工期で施工を完了しました。

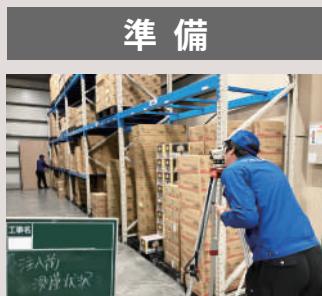
施工前測量

資機材一式を搭載したトラックを所定の位置に駐車し、使用機材の準備をします。現況の床の高さを把握するため、オートレベルにより測量を行います。注入ガスの準備を行い、注入ホース(延長約80m)を施工箇所まで敷設します。

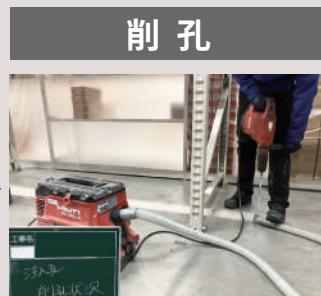
注入孔削孔

注入位置をマーキング後、Φ16mm(1円玉より小さい穴)のドリルで原則1m間隔で削孔します。地盤内に注入されたウレタンの影響範囲は半径1~1.5mのため、アップコンでは隙間なく充填されるように樹脂の注入間隔を原則1mおきに設定しています。集塵機を使用し、粉塵が飛散しないように吸引しながら削孔します。

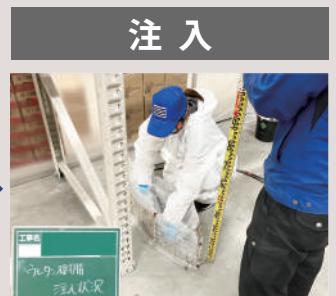
ウレタン樹脂注入

オートレベル・レーザー墨出し器で高さを確認しながらウレタン樹脂注入作業を行います。施工範囲の低い箇所から順次、土間コンクリート下に注入し、注入箇所だけでなく周辺部(影響が予想される範囲)の高さも常に確認しながら慎重に注入作業を行います。

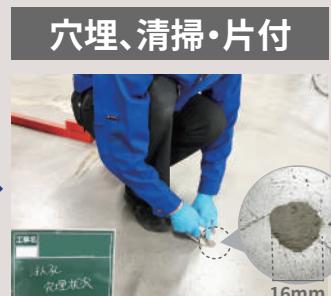
穴埋め後の注入孔

無収縮モルタルにより、注入孔の穴埋めを行います。施工場所の清掃を行い、注入などで出た廃材、ホースを車輪に積み込み作業完了です。

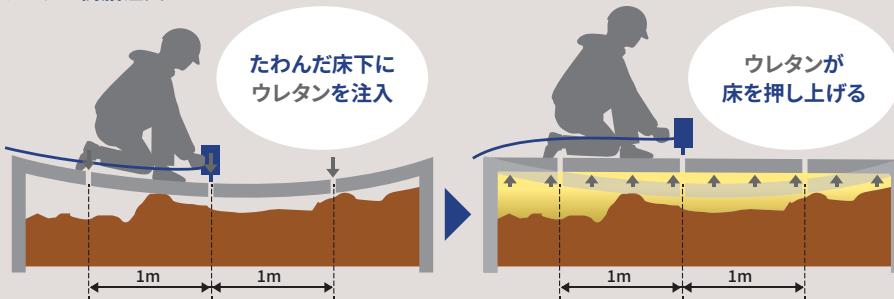
ウレタン樹脂注入イメージ

沈下・段差・傾き・空隙が生じた既設コンクリート床に、直径16mmの小さな穴を開け、ミリ単位でレベルを常時監視しながら、ウレタン樹脂を注入します。床下に注入された樹脂は、短時間で発泡する圧力で地盤を圧密強化しながら、地耐力を向上させ、コンクリートを押し上げて修正します。樹脂の最終強度は、約60分で発現します。また、床下に空隙が発生している場合でも、同じ方法で空隙充填を行います。

※ウレタンは1m²あたり最大10tの発泡圧力で床を押し上げるため、重たい機械や設備、荷物の移動が不要です。状況により異なる場合もございます。

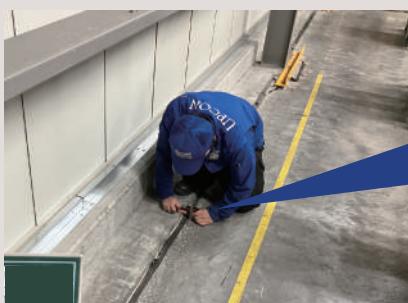
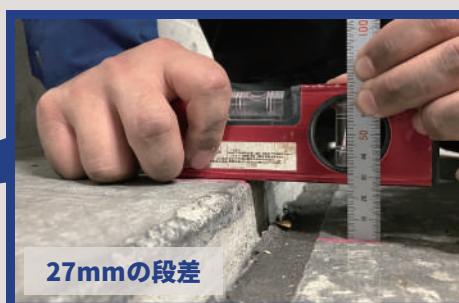
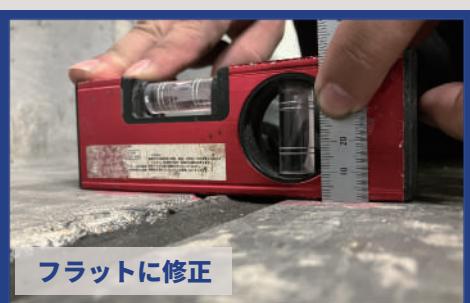
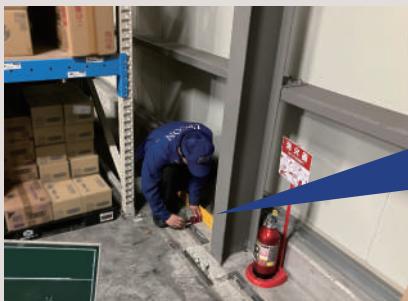
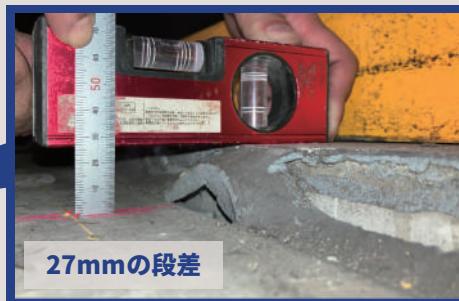
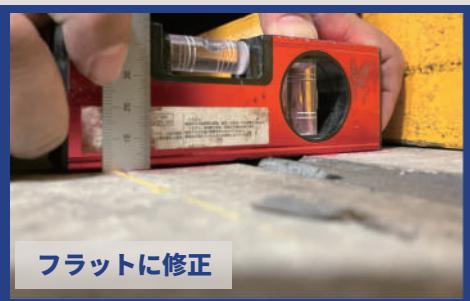
Before & After

アップコン工法により最大56mmの沈下を契約値の-20mm以内に修正しました。

外周基礎と床との間に生じた27mmの段差をフラットに修正しました。

外周基礎 段差修正
