### 「土間床がたわみ、機械が振動する」 「機械の振動により、製品精度に影響が出る」

アップコンにはこのような、機械の振動に関する床の補修相談を日々多くいただきます。今回は埼玉県内の精密部品製造工場の施工事例をご紹介します。  
地盤沈下により土間床にひび・たわみが発生し、機械が振動していました。  
振動による製品精度への影響を防止するため、たわみ解消の沈下修正工事と土間床下の空隙充填工事を行いました。  
機械を移動することなく、操業を止めずに施工できることからアップコン工法をご採用いただきました。

- 埼玉県／精密部品製造工場
- 総施工面積：287㎡
- 最大沈下量：44mm
- 最大空隙量：50mm
- 工期：3日間

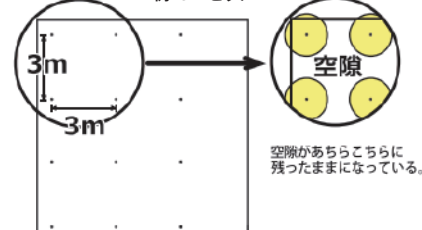
注入間隔を大きく取った場合

注入間隔を大きく取った場合、コンクリート床に以下のような影響を及ぼすと考えられます。

- コンクリート床下に空隙が残る
- 樹脂が広がっていない箇所も無理に持ち上げるため、コンクリート床にストレスがかかり大きなクラックが発生しやすい
- 目標の沈下修正レベルへの未達部分ができやすくなる

アップコンではこれらの影響を考慮し、1m間隔で注入を行っています。
