アップコンにはこのような、工場のコンクリート床の補修相談を日々多くいただきます。今回は福岡県内の金属加工工場の施工事例をご紹介します。

土間床沈下修正工事

- 福岡県／金属加工工場
- 総施工面積：114㎡
- 最大沈下量：72mm
- 工期：1日間

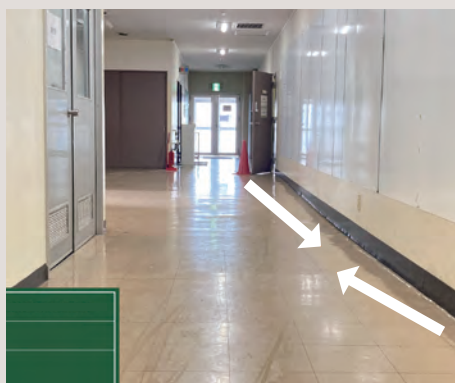
経年による地盤沈下により工場内の通路の床がたわみ、壁と床の間にすき間が発生していました。

床の傾きにより
壁と床の間にすき間が発生

工場内の通路の床にたわみが発生

床のたわみ、壁と床の間の隙間解消のために沈下修正工事を行いました。操業を止めずに1日という短工期で施工できることから、アップコン工法をご採用いただきました。

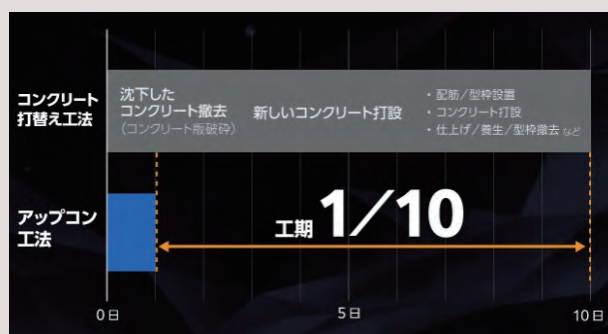
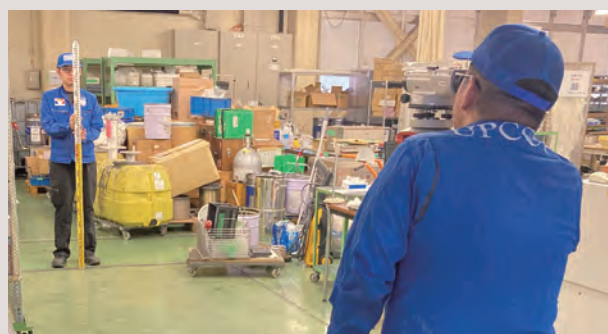
既設コンクリート床の取壊しが不要、機械や荷物の移動をせずに修正が可能

アップコン工法は既設コンクリート床の取壊しや養生時間を必要としないため、従来の工法と比較し大幅な工期の削減を実現します。機械や荷物の移動が不要なため、生産ラインを止めずに施工が可能です。
